2016中華民國營建工程學會第十四屆營建產業 永續發展研討會

社區建築物綠建築更新診斷與改造評估之探討-以臺 北市文林大樓為例

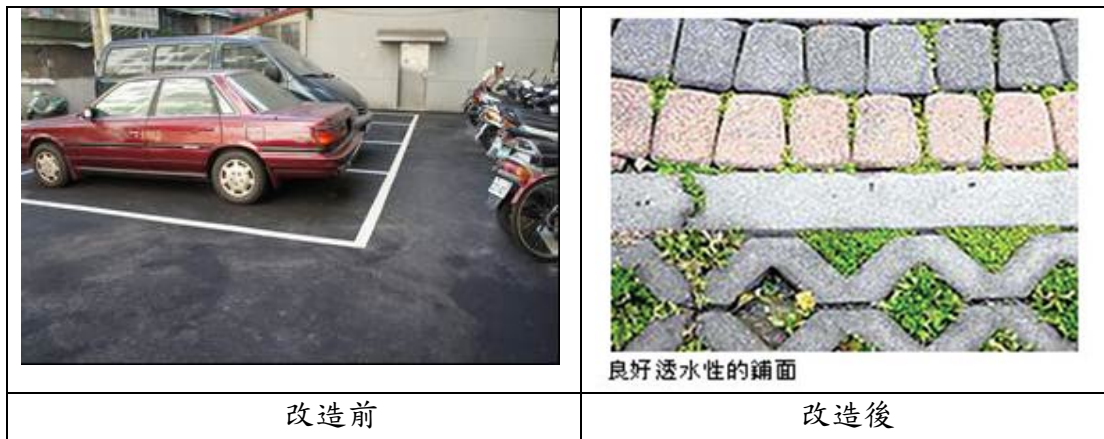
後棟平地為柏油鋪面，可規劃將不透水鋪面改造成滲透鋪面，將可降溫 5~10 度以上，也較為美觀。

圖1 改造成透水性鋪面示意圖

1. 木樁及短牆隔板毀壞地方給予修繕。
2. 考慮不同方位座向種植草本植栽，且以耐旱性的不同植物混種，以強化樹種的多樣性。

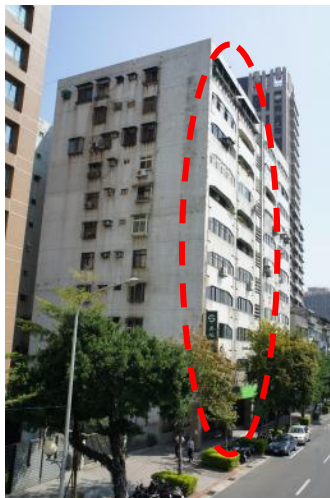
圖2 現況

大樓西側於立面因西曬造成高溫。

1. 大樓西側於立面花架種植攀爬藤類植栽，或於牆面種植本土原生種爬藤類植物，如爬牆虎、地錦等。以減少西曬造成之高溫。
2. 接觸廣告招牌時，採透空方式處理，不會影響商家生意為原則。

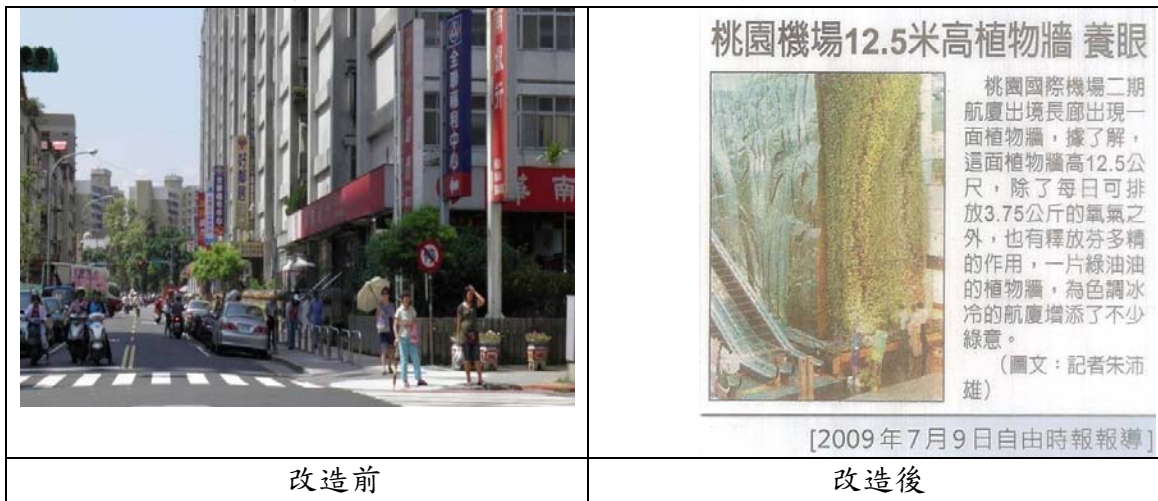
圖3 外牆騰空架高9米鋼框架綠美化示意圖

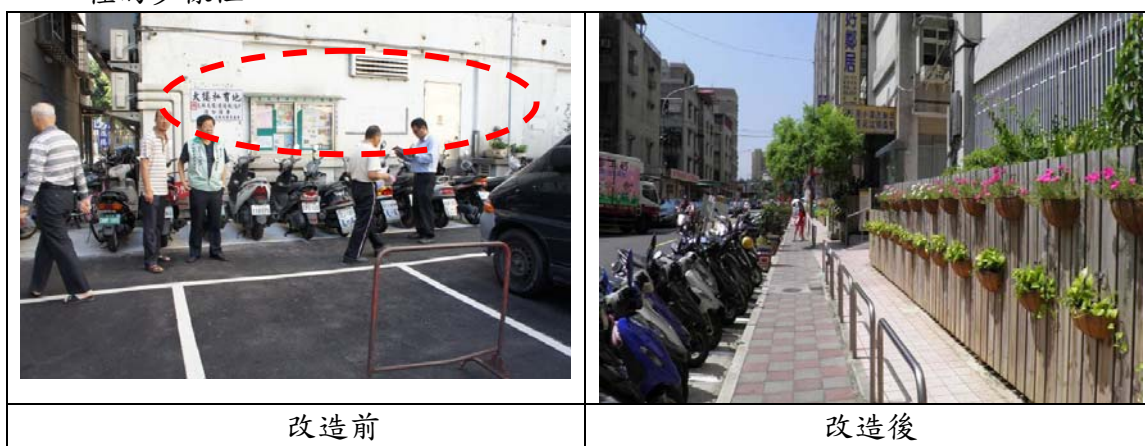
大樓周圍牆面可設置綠籬植栽，原有植栽樹種混亂，僅擺設簡易盆栽，並無一統籌設計與設置。

圖 4 大樓人行步道點綴性盆景改造成綠牆示意圖

- 1.以自然景觀為訴求，選擇木板建構木牆，並以盆栽點綴外牆。
- 2.考慮不同方位座向種植草本植栽，且以耐旱性的不同植物混種，以強化樹種的多樣性。

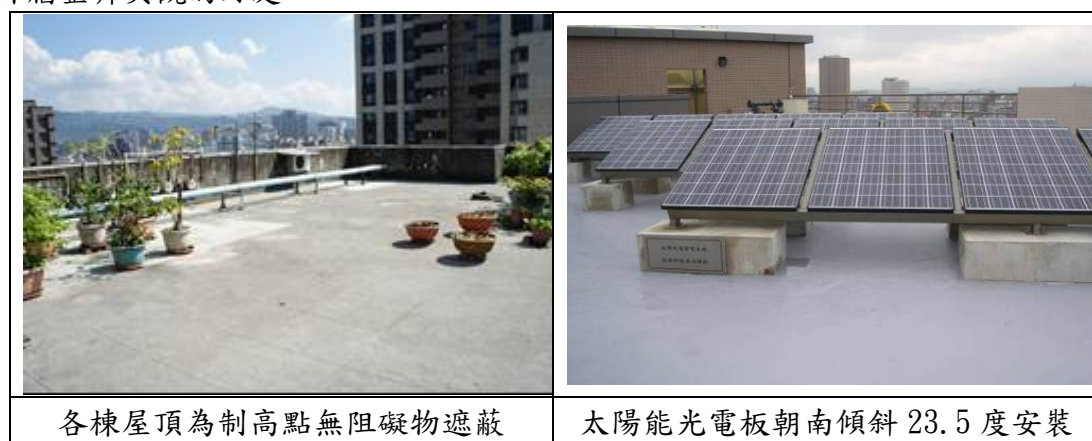
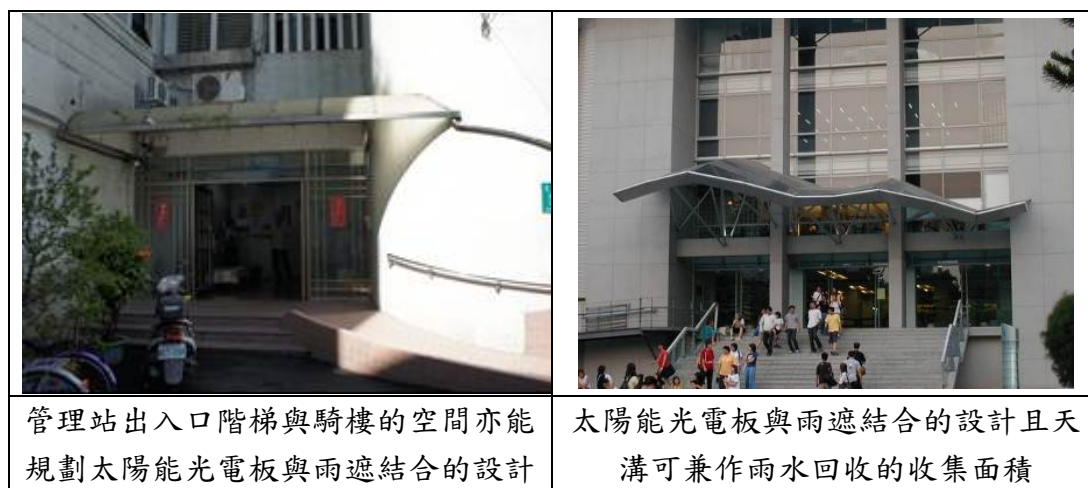
大樓屋頂及電梯間頂部，規劃上方架設 1 峰瓦太陽能光電板，產生的電能供給各棟門廳、管理站、雨水回收再利用之抽水動力馬達之用，還有各棟管理站出入口階梯與騎樓的空間亦能規劃太陽能光電板與雨遮結合的設計。

圖 5 屋頂及各棟入口處架設太陽能光電板示意圖

因此西向開口架設水平遮陽板，但需整體規劃設計，才能享有既隔熱遮陽且外牆整齊美觀的好處。

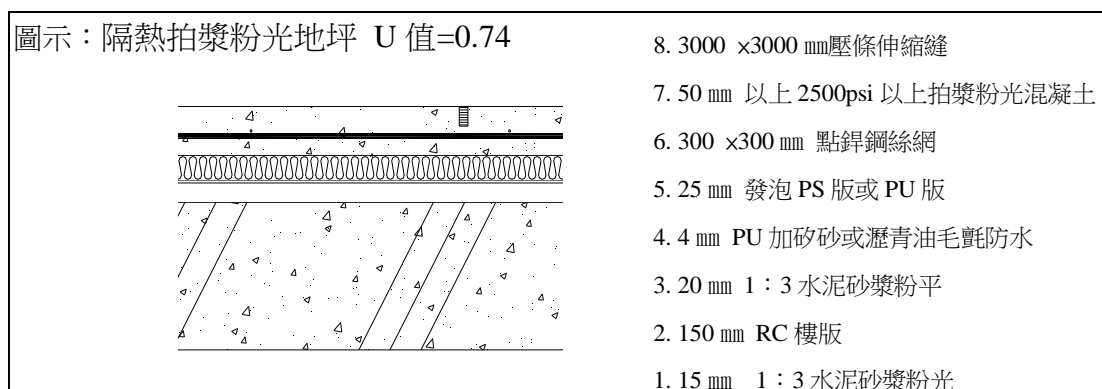
台灣水平方位的日射量為南向的 2.78 倍，建築物屋頂層的空調負荷量甚高，尤其在仲夏尖峰期間，在台灣屋頂層外表面溫度可能高達 60~70°C，我國過去的建築市場常為了節約經費而忽略建築屋頂之隔熱設計，這種構造使居住環境嚴重惡化並浪費更多空調能源。

圖 6 屋頂隔熱施工大樣圖

可趁屋頂漏水修復時，同時進行隔熱改善。

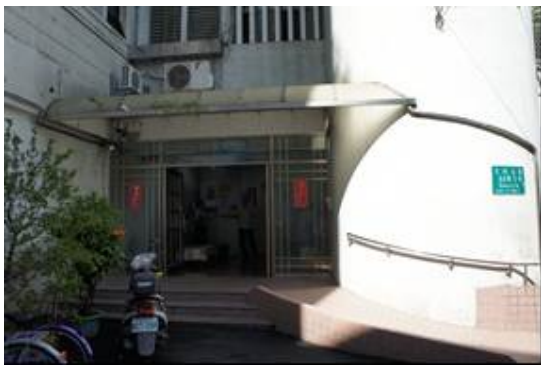
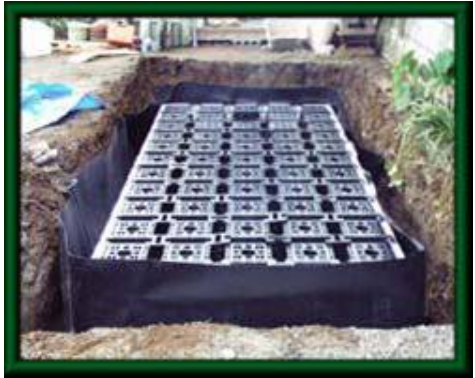
圖 7

大樓四周地板或牆面都以自來水澆灌或清掃，相當可惜，因此可設置雨水或中水回收再利用的系統。

<p>管理站出入口階梯與騎樓的空間亦能規劃與雨遮結合的設計且天溝可兼作雨水回收的收集面積。</p>	<p>廣場適合做為地底雨水回收設場所</p>

管理站出入口階梯與騎樓的空間亦能規劃太陽能光電板與雨遮結合的設計且天溝可兼作雨水回收的收集面積。

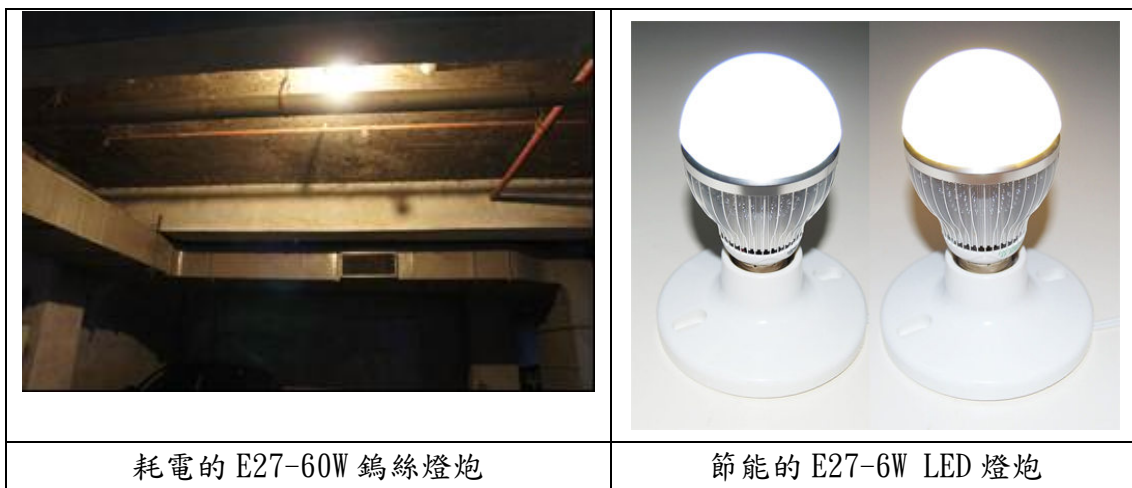
本大樓建造後，當初建商在設計建造時生態綠建築的觀念尚未興起，所以所有的照明設備皆未使用節能設備，耗電光源及燈具充斥，雖然部分因損壞汰換更新為省電燈具，本大樓希望全面改善照明的效率，特別是針對停車區域及樓梯間改善，全面汰換耗電的傳統式燈具及光源

<p>耗電的地下室 T9-40W 傳統安定器燈具</p>	<p>節能的 Led-16W 吸頂燈</p>

- 1.總計地下室機房4具傳統日光燈T9型傳統式安定器環型日光燈管(含安定器耗電量共48W)，此為耗能型燈具，汰換為LED高效率燈管(耗電量為30W×1支)或T5高效率燈管(耗電量28W)。
- 2.樓梯間52盞，地下停車場12盞省電螺旋燈泡(耗電量為21W×1盞)，汰換為LED燈泡(耗電量為6W×1盞)。
- 3.配合節能指標裝設高效率燈具並確實檢討公共區域照度，提供足夠但不過量的照明。
- 4.所有的照明開關面板張貼隨手關燈及警醒標示。
- 5.依大樓環境擬定電能使用管理守則，安排管理人員實施節能減碳課程，全面教育宣導，並要求所有管理人員確實遵守與實行。

1. 21W 省電燈炮更換為節能的 6W LED 省電燈炮，節能減碳效益 90% 以上。地下停車場照明燈具採用 T9 40Wx1，汰換成 LED 燈省能 75% 以上。安裝紅外線感應器亦可達到節能效果
2. 定期檢查電容器投入量及控制開關，減少線路損失用電。
3. 養成社區住戶良好的公共設施用電習慣。

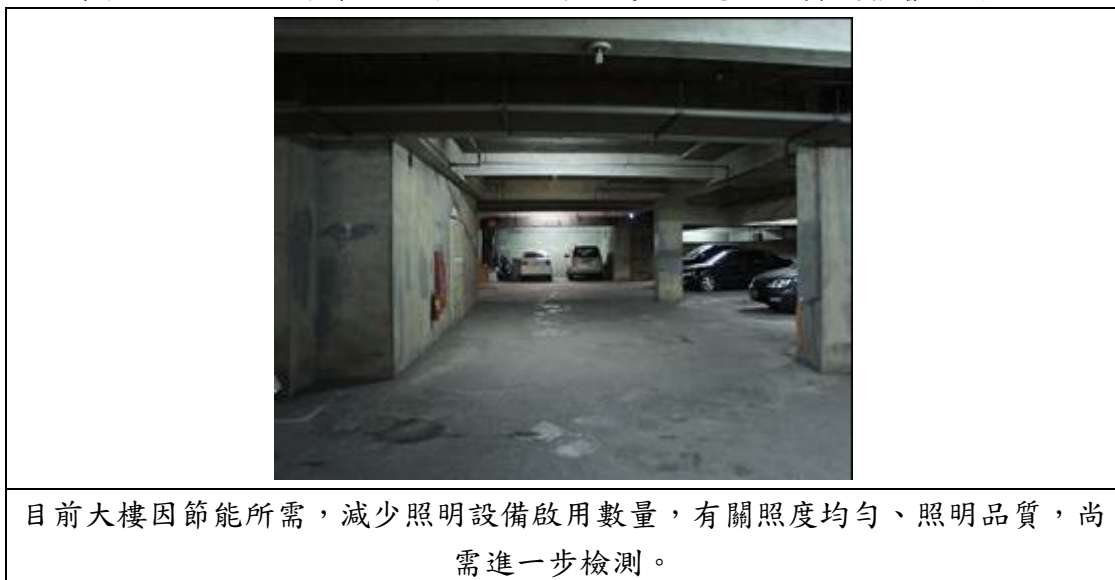
目前大樓因節能所需，減少照明設備啟用數量，有關照度均勻、照明品質，尚需進一步檢測。為避免地下室停車場空間照明不均，未來必須依照實際的需求調整照度至所需，不要照明不均造成照明電力浪費或影響公共安全。

配合節能指標裝設高效率燈具並確實檢討照度，提供足夠但不過量的照明，可將地下室停車場傳統燈具更新為 LED 燈具，並搭配紅外線感應，降低能耗。

1. 希望大幅度提高大樓的照明品質未來在車道地面部分會維持照度 100LUX，在車位部分（停車位置）則維持 50LUX，並且由紅外線感應控制開啟與否。

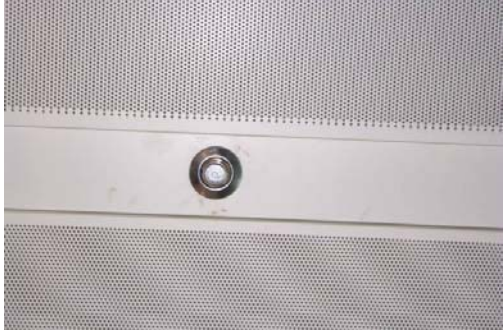
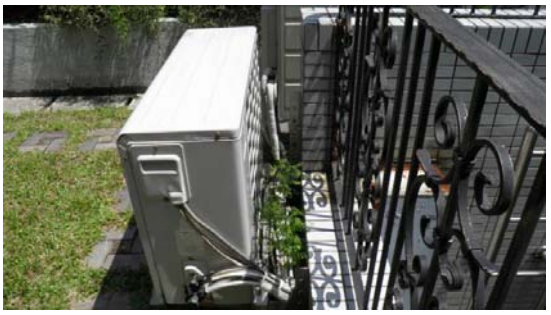
各棟住戶進出頻繁區域，建議硬鋪面地磚改造為吸音材質地磚，牆壁或天花板採用多孔性材質，有效降低噪音值，大樓內若使用窗型冷氣機老舊噪音大，

<p>牆壁或天花板採用多孔性材質，有效降低噪音</p>	<p>安裝分離式冷氣機宜考慮設置在通風良好地方</p>

視情況有需要改造時參考，如牆壁或天花板採用多孔性材質，有效降低噪音、安裝分離式冷氣機宜考慮設置在通風良好地方。
