臺北市歷史建築「迪化街一段56號」修復計畫與古蹟修復及再利用辦法內容比較之研究

A Comparative Study of the Remediation Plan and the Methods of Rehabilitation and Reuse of No.56 Di-hua Street Section 1, Historical Building, Taipei City

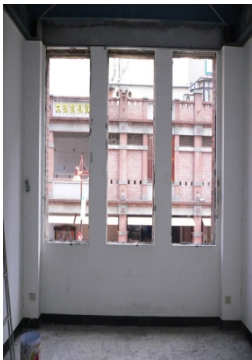
<p>二樓邊柱補強 (施工前)</p>	<p>二樓邊柱斜撐補強 (施工中)</p>	<p>斜屋頂鋼骨組立接合 (施工後)</p>	<p>斜屋頂鋼骨組立接合 (施工後)</p>

2. 在不影響原風貌原則下，於一樓新作基礎及作H200x100x5.5x8繫梁加強原有鋼柱系統，屋頂新作鋼架系統修復原有木作屋頂。

3. 本案現有梁柱接頭之結合焊道狀況不佳，多數不符合規定，且柱下方無基礎，目前須對焊道全面補強，並施作基礎，增加一樓柱基礎端之剛性與承載力，以提高在磚牆損壞之狀況下現有鋼柱防制崩毀之功能。
