2016中華民國營建工程學會第十四屆營建產業 永續發展研討會

社區建築物綠建築更新診斷與改造評估之探討-以 台北市開封龍邸社區為例

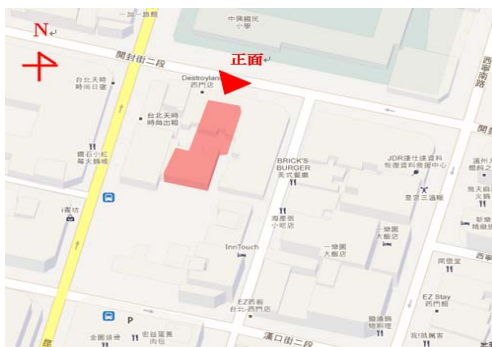
圖1、開封大廈空照圖

本社區正面臨 12.73 米開封街、西側為 12.73 米昆明街、東側為 6 米巷道，建物為坐南朝北座向，如下圖所示，用途為住宅及一般事務所使用，鄰近學校、停車場及公園等公共設施充足，屬位於發展歷史悠久商業區內之既有社區。管理委員會位於臺北市萬華區開封街二

段 66 號，社區住戶為 116 戶，依據 95 年行政院主計處統計，如下表所示，每戶人口數約 3.2 人，本社區人數約 371 人，屬大型集合住宅社區，社區面積總計為

6279.33 m²，公共區域面積總計為 2429.43 m²，社區計有 1 幢建築物，為地上十六層，地下二層之建築物，地下室 B2 為停車場，B1 為停車場及社區遊憩空間。

<p>社區平面配置圖</p>	<p>社區正面</p>
<p>本社區皆供住宅使用</p>	<p>北側12米開封街二段</p>
<p>西側12米昆明街</p>	<p>東側6米巷道</p>

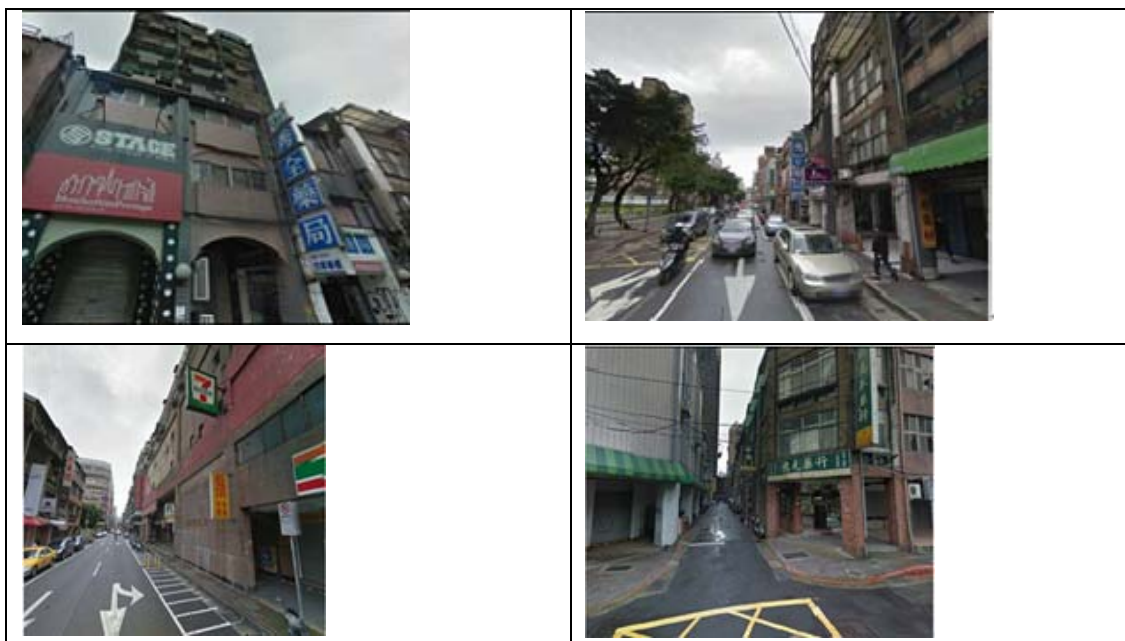
社區周圍現況

現況問題說明：社區平面並無綠化植栽，且並無多餘空地可進行綠化。

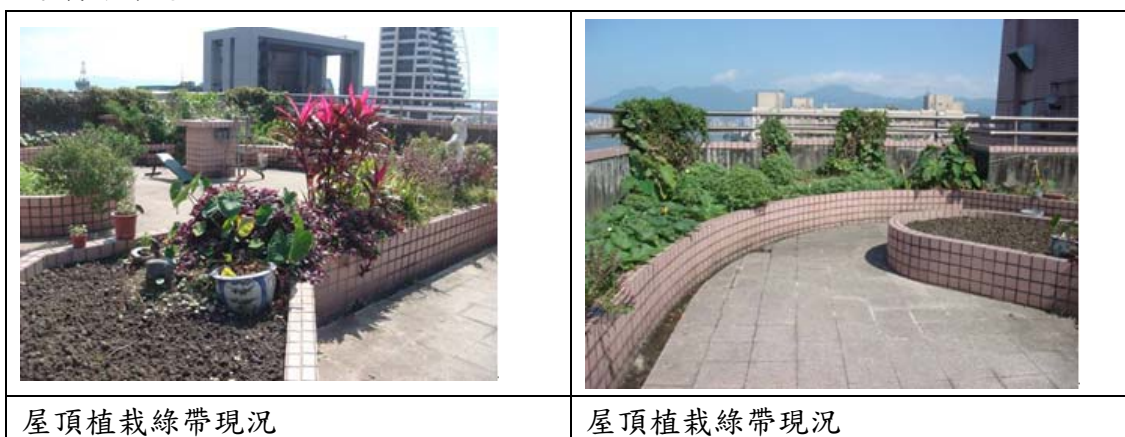
社區屋頂綠化現況

現況問題說明：本社區屋頂現況已做為種植植栽花草等休憩區域，本次不建議再行更動。

屋頂植栽綠帶現況

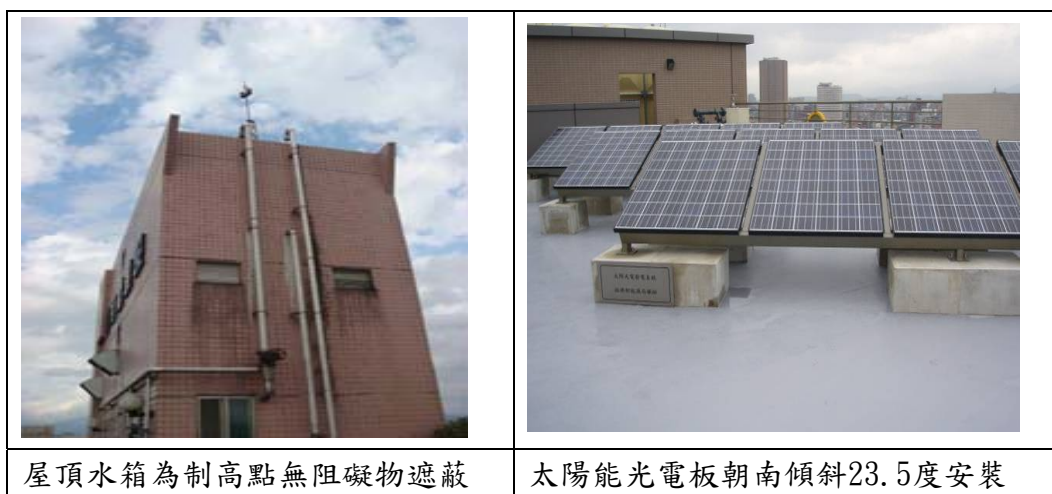
圖5、太陽能改造前後示意圖

(一) 現況問題說明：社區屋頂水箱頂部，規劃上方架設4峰瓦太陽能光電板，產生的電能供給各梯棟門廳、管理站之用。

(二) 改善手法：進行改造前需經法規檢討後執行，一般每峰瓦以30萬估算，預

估有4處，雨遮之造型與經費視規劃設計後定案。

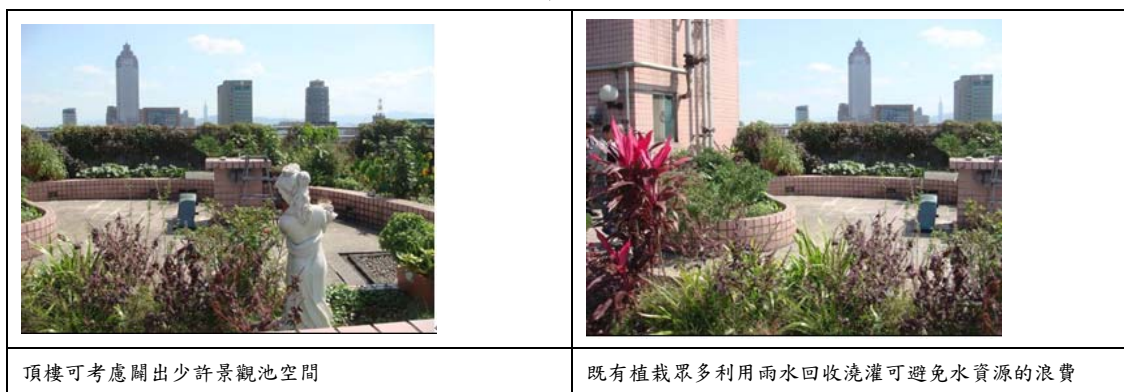
(一) 現況問題說明：臺北市地區建築物密集度高，中低高度區域風速常達不到5m/s，因此較不具經濟效益，而在風力強烈而穩定的地區較有開發風力發電的效用，及兼具發電與遊憩的雙重功能。

本社區屋頂現況已做為種植植栽花草等休憩區域，本次不建議再行更動。

(二) 改善手法：屋頂屋突位置架設1至2座測試用，但架設前應先長期量測當地微氣候的風速，長期是否滿足3m/s以上風速，否則不具經濟效益。
