社區建築物綠建築更新診斷與改造評估之探討-以 臺北市芸蘆大廈社區為例

Green Architecture Renovation Diagnosis and Rehabilitation for Residential Communities – Using Yun-Lu Community in Taipei City as an Example

四、臺北市芸蘆大廈更新診斷與改造評估

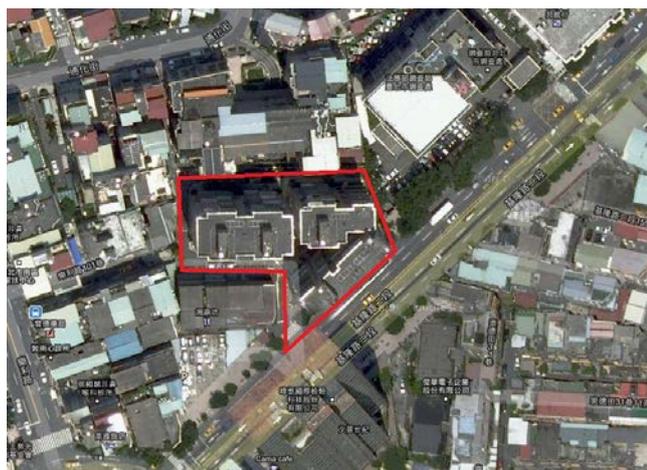
圖1、芸蘆大廈空照圖

本社區住戶為120戶，社區出口面臨基隆路，此道路是信義區內最重要的南北向道路，本社區屬中型集合住宅社區，社區面積總計為27,179 m²，公共區域面積總計為3,221.66 m²，社區計有5幢建築物，為地上12樓，地下二層之建築物，地下室B1F及B2F為停車場，由於社區出口後退與車流喧鬧的基隆路，退縮緩衝空間，故較寧靜的社區。

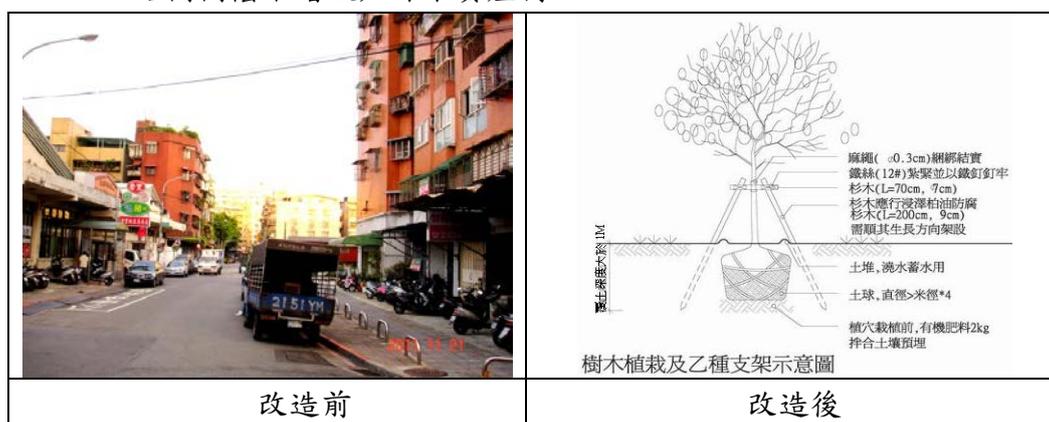
圖3、社區廣場空間再利用示意圖

(一) 現況問題說明：社區屬於完整街區當初規劃階梯及留有正面廣場空地，但未規劃路樹植栽，本次綠建築更新改造種植本土原生種喬木，種植之路樹規劃可提供民眾休憩場所。

1. 開闢1.5米以上植樹穴後，種植本土原生種喬木，如台灣欒樹、樟樹等。
2. 路樹樹蔭下增設戶外木質座椅。

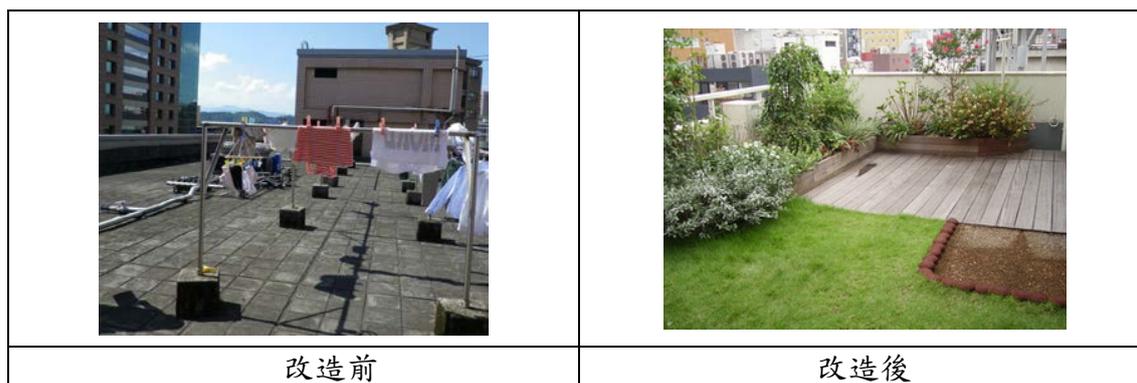
圖5、社區頂樓改造前後示意圖

(一) 現況問題說明：社區頂樓區域，管理良好，僅作為晒衣場使用。

(二) 改善手法：頂樓應為公共空間，建議於社區大會提出社區綠化，除進行光合作用製造氧氣、吸收二氧化碳淨化空氣外，並進一步達到緩和氣候高溫化的功能。

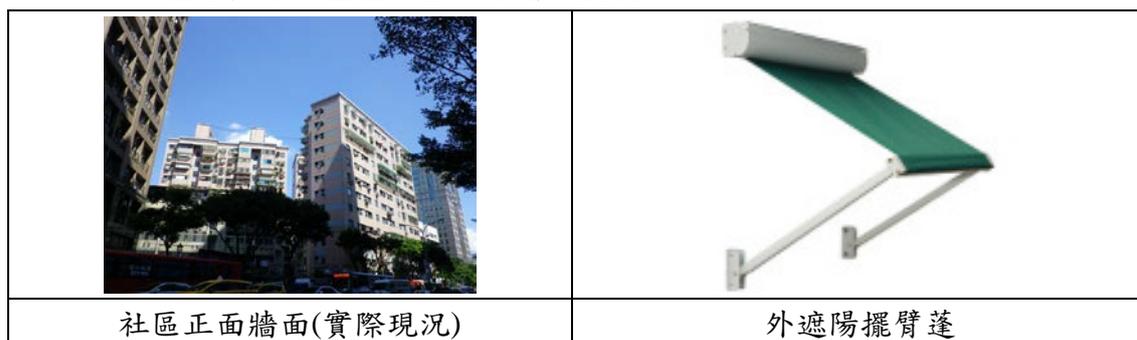
圖6、外遮陽示意圖

- (一) 現況問題說明：社區正面因面朝東方、無遮蔽物，陽光直射，易造成社區空調能源增加。
- (二) 改善手法：建議可於正面牆面統一加強外遮陽擺臂蓬，不僅減少空調能源耗用，也能改善社區牆面美觀。

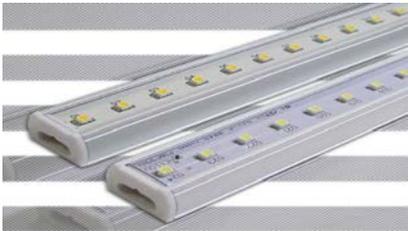
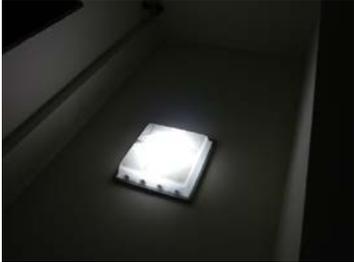
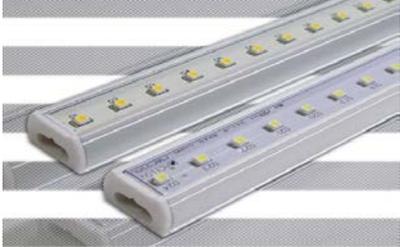
圖6、燈具更換示意圖

(一) 現況問題說明：本社區建造後已經使用24年了，當初建商在設計建造時生態綠建築的觀念尚未興起，所以所有的照明設備皆未使用節能設備，耗電光源及燈具充斥，雖然少部分因損壞汰換更新為省電燈泡，本社區希望全面改善照明的效率，全面汰換耗電的傳統式燈具及光源，管委會辦公室及會議室除了減少照明用電，也可以降低燈具發熱量、減少空調熱負荷。

<p>耗電的 T8-20W 傳統安定器吸頂燈</p>	<p>節能的 Led-8W 吸頂燈</p>

<p>耗電的地下室 T8-40W 傳統安定器燈具</p>	<p>節能的 Led-16W 吸頂燈</p>

1. 地面層以上樓層之照明燈具採用T8 40Wx1、20Wx1、20Wx4、圓盤型日光燈管30Wx1，建議汰換成LED燈或換成LED燈具省能75%以上。
2. 社區於中庭走道及休閒設施附近設有傳統45Wx1省電燈泡型之路燈，此為耗能型燈具(耗電量 45W)，預計更換為LED型燈泡(耗電量約8W)。
3. 本社區計有5幢大樓，目前在各幢樓層之樓梯燈採用 20Wx3之T8型傳統式安定器螢光燈具(耗電量60W)，共有72盞，及30Wx1之傳統式安定器環型日光燈管(耗電量30W)，共有120盞，此為耗能型燈具，建議更換為LED高效率燈管(耗電量為8.5Wx1支) 或T5高效率燈管(耗電量14W)。
4. 本社區公用地下停車場均採用T8型傳統式安定器螢光燈具(耗電量40W)，共有178盞，建議更換LED高效率燈管(10W)。

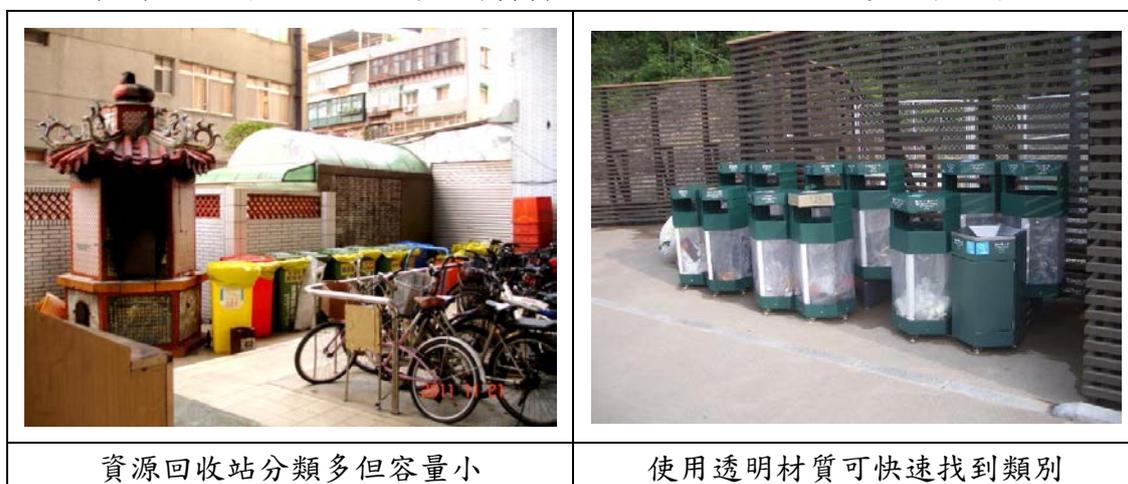
圖7、資源回收更換示意圖

(一) 現況問題說明：社區目前各棟中庭資源回收分類少且使用不方便，期望改造成分類多及一眼即能分辨種類的透明材質。

(二) 改善手法：使用透明材質資源回收分類桶，可快速找到類別。

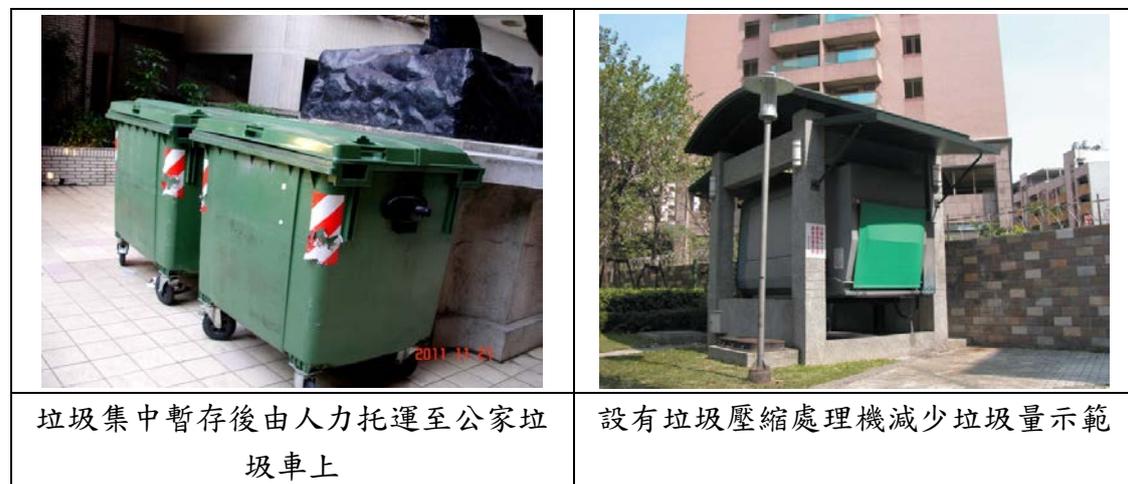
圖8、廢棄物貯存更換示意圖

現況問題說明：社區目前各棟集中暫存後由人力托運至公家垃圾車上，另外若要執行廚餘冷凍櫃每座約25萬元，以本社區規模設置1處即可。

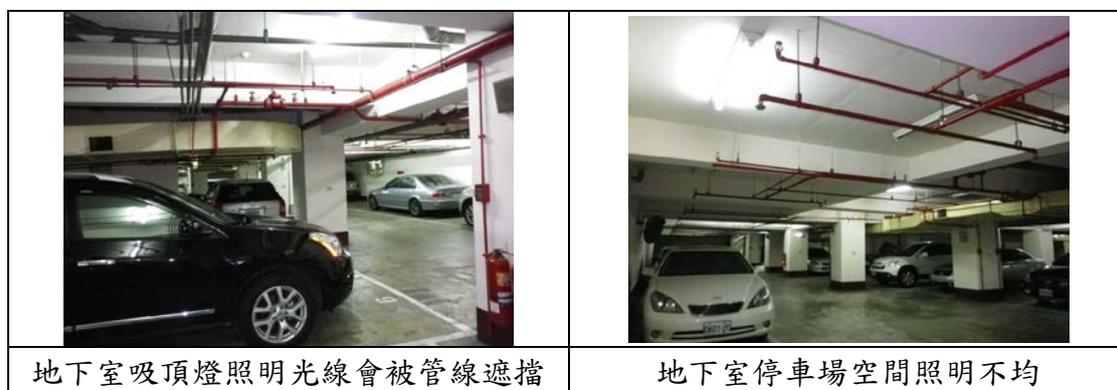
圖9、照明缺點示意圖

(一) 現況問題說明：社區目前照明環境主要有兩大缺點，一個是在公共空間大量採用低效率光源（如T8燈管及傳統式安定器）造成用戶進出保安疑慮。另一個是地下室停車場燈具安裝位置不良，多數在管線上方，

導致空間照明不均，所以未來必須依照實際的需求調整照度至所需，避免照明不均，造成照明電力浪費。日前社區地下二層停車場照明燈具，已進行汰換為LEGD燈具作業中，有關照度均勻、照明品質，尚需進一步檢測。

(二) 改善手法：配合節能指標裝設高效率燈具並確實檢討照度，提供足夠但不過量的照明，本社區地下室停車場仍使用老舊燈具T8燈管，建議應全面更換、改善燈具安裝高度。這也是本次主要節能項目要點之一，未來改善後應進行全面進行照度檢測。

1. 希望大幅度提高社區的照明品質未來在車道地面部分會維持照度100LUX，在車位部分（停車位置）則維持50LUX，並且由紅外線感應控制開啟與否。
2. 各棟大樓電梯內地面維持100LUX，梯廳前地面、各棟出入口、走廊則維持75LUX的照度標準。
3. 地下二層停車場照明燈具建議應全面更換、改善燈具安裝高度。目前社區已進行中，這也是本次主要節能項目要點之一，未來改善後應進行全面進行照度檢測。基本上應依照CNS照度標準調整。

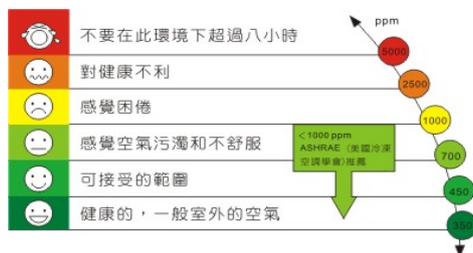
圖10、感測器示意圖

(一) 現況問題說明：地下室所有的通風機械系統，均未開啟使用，由於車輛進出是不定時隨機的，所以車輛廢氣及一氧化碳，經常停留在地下室空間，為了維持住戶身體健康，應裝設一氧化碳濃度計控制連動通風機械開啟時間以便於管理地下室空氣品質。

<p>辦公室、公共區域二氧化碳偵測器 配合窗型進氣機、靜音排氣扇安裝</p>	<p>窗型進氣機可以過濾空氣（活性 碳、HEPA、紫外線過濾消毒功能） 引進新鮮空氣</p>

<p>地下室裝設一氧化碳偵測器讓通風機械與之連動</p>

1. 地下室停車場應搭配節能指標改善項目加裝溫濕度計及一氧化碳偵測器，以一氧化碳濃度控制排風扇開關數量及時間以便於管理地下室車輛廢氣污染濃度。
2. 管理委員會辦公室、會議室上方增設排氣扇及二氧化碳感測器，提高

3. 使用空氣濾清進氣機所吸進的室外空氣，經由殺菌燈及活性碳濾網和百褶式濾網重重過濾殺菌，再讓淨化過的室外空氣進入室內，有效降低室外有毒污染成分，消除過敏原並完全阻絕室外落塵，達到阻絕室外噪音並稀釋室內VOCS及異味。
