鋼構造廠房坍塌事故原因案例探討

Case study on the reasons of the steel structure factory collapse

本研究案例為一新建玉米倉庫鋼構廠房工程，新建完成後屯放玉米時結構體坍塌損壞，本研究案例調查坍塌現況時照片如下圖 1~圖 6 所示，破壞型態如下：

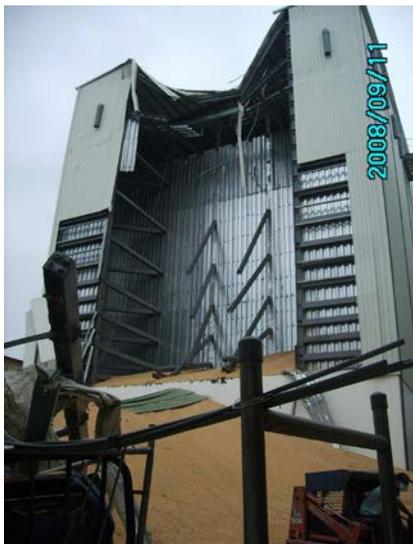
圖 1、研究案例鋼構廠房結構體坍塌損壞

1. 本案研究案例鋼構廠房結構體坍塌事故主要原因係：
施工單位於梁柱接頭僅施作中間填角銲(中間填角銲提供之容許抗拉力為7.83T及7.3T)，兩側全滲透開槽銲並未開槽及銲接，顯然梁柱接頭銲道施工未按圖施作，致接頭抗拉能力不足以承受玉米屯放時所產生之側壓力(9.072 T~15.12 T)導致結構體坍塌。
2. 本案例可供鋼構廠評估銲接施工品質及改善之參考案例，以協助鋼構柱樑接頭銲接品管人員，執行鋼構工程品質管制時，能克服目前鋼構銲接施工品質所面臨的問題。

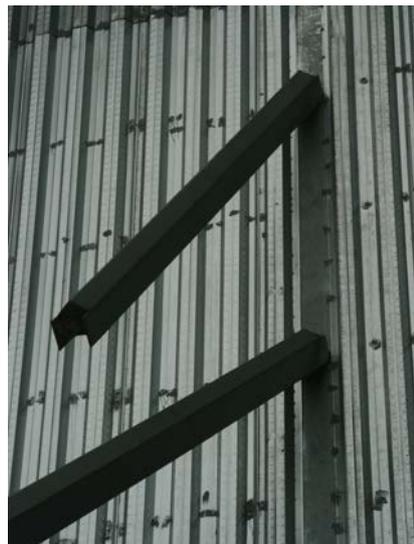
1. 鋼梁接頭處產生拉力破壞。
2. 外牆鍍鋅鋼承板受拉扯撕裂。
3. 柱與梁接頭處翼板受拉挫屈。
4. 構件本身並無彎曲破壞。

圖 2、鋼梁接頭處產生拉力破壞

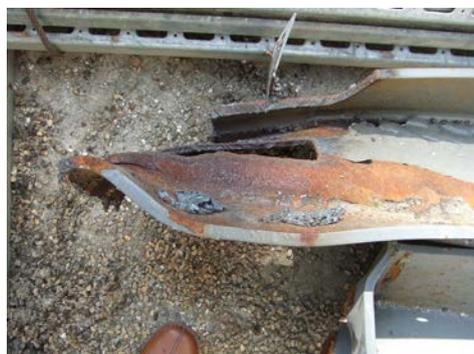
圖 4、柱與梁接頭處翼板受拉挫屈

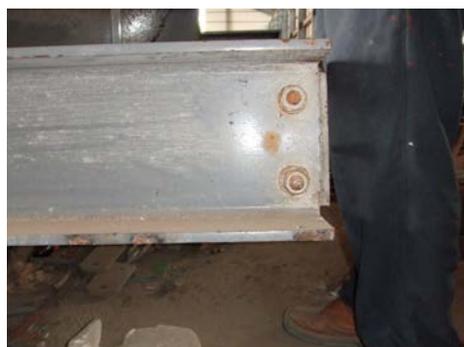
圖 5、柱與梁接頭處破壞現況

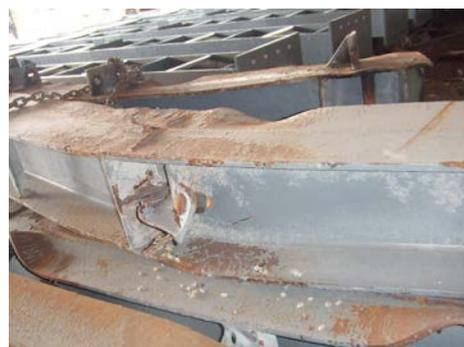
圖 6、梁構件破壞現況

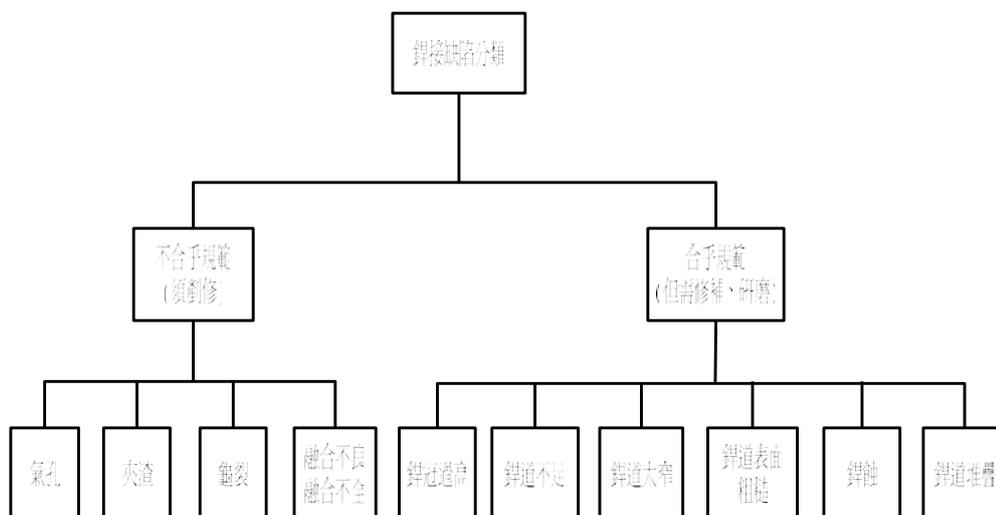
鋼構工程柱樑接頭銲接過程，構材銲道接合處與銲材經過銲接高溫熔融與凝固冷卻，構材銲道接合處材質因而產生變化，且銲接過程中容易受到各種人為或外在環境因素影響，如：銲接環境的濕度過高、銲接材料的受潮、銲道接合處開槽面的銹蝕、油污、銲接過程層間除渣處理的不完全，銲道接合處開槽形狀設計的不良，及銲接施工作業環境不安全等原因，均容易造成鋼構柱樑接頭銲接品質的變化，導致鋼構柱樑接頭銲接缺陷現象的發生，如果銲接過程中銲接人員的施工不當或技術不熟練，更容易造成各種銲接缺陷的發生，所以在鋼構工程柱樑接頭銲接施工案例，常發現龜裂、氣孔、夾渣、堆疊、銲道融合不足、融合不良、銲蝕、銲冠過高、不足、寬度太窄、銲道表面粗糙…等銲接瑕疵、缺陷現象，上述銲接缺陷有些是規範容許，有些是規範不容許，詳如圖7 所示說明，規範不容許之銲接缺陷則必須再進行鑿修程序，並再次經檢驗確認符合規範要求時才可認定合格，銲接缺陷合格標準，以訂定的施工合約為依據。

圖 7 鋼構柱樑接頭銲接缺陷分類圖[6]

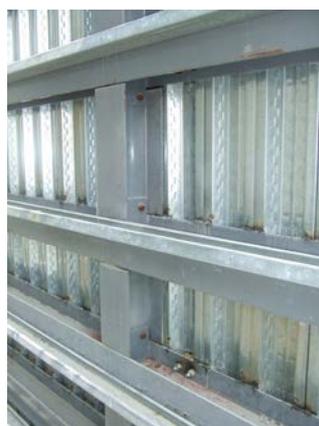
6. 遺漏外牆設計，檢視設計圖採用鍍鋅鋼承板 $T_w=1.5mm$ 如右圖非屬抵抗側向壓力之設計。

圖 8 外牆鍍鋅鋼承板 $T_w=1.5mm$

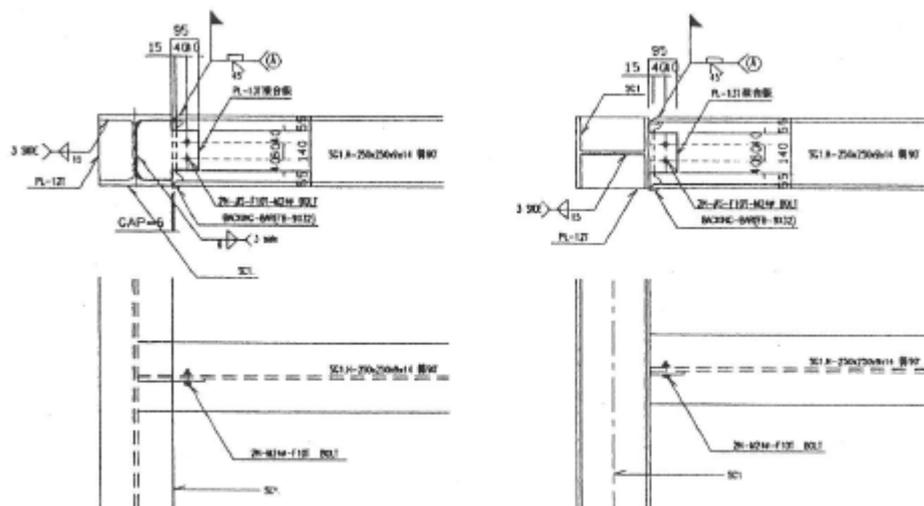
[3] SG1 & SC1 接合詳圖

圖 9 SG1 & SC1 接合詳圖

SG1&SC1 接合容許抗拉力計算：

梁、柱接頭 H250x250x9x14 兩側全滲透鐸提供之容許抗拉力依據鋼結構設計手冊(容許應力法 ASD))：

「垂直於有效面積之拉力，全滲透鐸容許抗拉力 同母材」，鋼骨 $f_y=2500\text{kg}/\text{m}^2$ 。

因此：單側全滲透鐸容許抗拉力 $F_t=0.6 \times 2.5T/\text{c m}^2 \times (25 \times 1.4)=52.5 \text{ T}$

兩側全滲透鐸容許抗拉力 $F_t=52.5 \times 2 = 105 \text{ T}$

中間填角鐸提供之容許抗拉力(依據鋼結構設計手冊(容許應力法 ASD))：

鐸材 E70 抗拉強度= $F_u=4.92\text{T}/\text{c m}^2$ $F_v=0.3F_u=1.476 \text{ T}/\text{c m}^2$

容許鐸接強度= $0.707SF_v=1.57 \text{ T}/\text{cm}$ S：鐸接尺寸 S=5mm

鐸接長度 $L=14\text{cm}$

中間填角鐸接提供之容許抗拉力= $0.707 \times 0.5 \times 1.476 \times 14= 7.3\text{T}$

SG1&SC1 接合處之容許總抗拉力=(兩側全滲透鐸+中間填角鐸)提供之容許抗拉力= $105+7.3=112.3\text{T}$

兩側全滲透鐸之容許抗拉力佔總抗拉力約 93.5%

中間填角鐸之容許抗拉力佔總抗拉力約 6.5%

小結：「設計計算資料雖有遺漏或不足，惟設計圖說提供梁柱接頭之銲接容許抗拉強度(112.3T 及 79.83T)足以抵抗玉米屯放時所產生之側壓力(9.072 T~15.12 T)。」

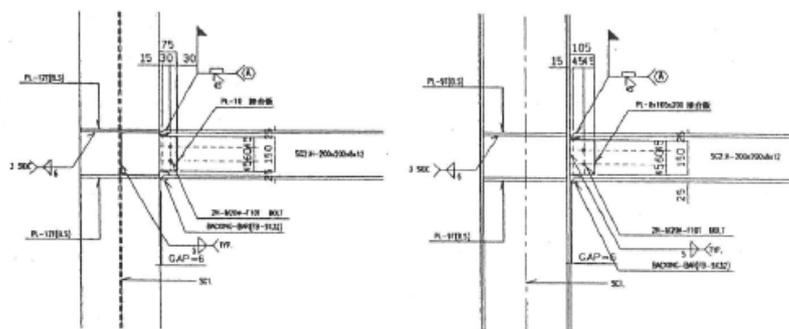
圖 10、SG2 & SC1 接合詳圖

SG2&SC1 接合容許抗拉力計算

H200x200x8x12

兩側全滲透鐸提供之容許抗拉力(依據鋼結構設計手冊(容許應力法 ASD))：

「垂直於有效面積之拉力，全滲透鐸容許抗拉力 同母材」，鋼骨 $f_y=2500 \text{ kg}/\text{m}^2$ 。因此：單側全滲透鐸容許抗拉力 $F_t=0.6 \times 2.5 \text{ T}/\text{c m}^2 \times (20 \times 1.2)=36\text{T}$

兩側全滲透鐸容許抗拉力 $F_t=36 \times 2 = 72 \text{ T}$

中間填角鐸提供之容許抗拉力(依據鋼結構設計手冊(容許應力法 ASD))：

鐸材 E70 抗拉強度= $F_u=4.92\text{T}/\text{c m}^2$ $F_v=0.3F_u=1.476 \text{ T}/\text{c m}^2$

容許鐸接強度= $0.707SF_v=1.57 \text{ T}/\text{cm}$ S：鐸接尺寸 S=5mm

鐸接長度 $L=15\text{cm}$

中間填角鐸接提供之容許抗拉力= $0.707 \times 0.5 \times 1.476 \times 15= 7.83\text{T}$

SG1&SC1 接合處之容許總抗拉力=(兩側全滲透鐸+中間填角鐸)提供之容許抗拉力= $72+7.83=79.83\text{T}$

兩側全滲透鐸之容許抗拉力佔總抗拉力 90.2%

中間填角鐸之容許抗拉力佔總抗拉力 9.8%

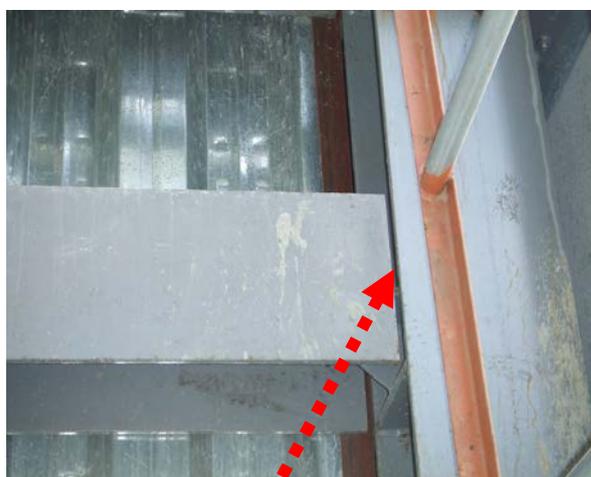
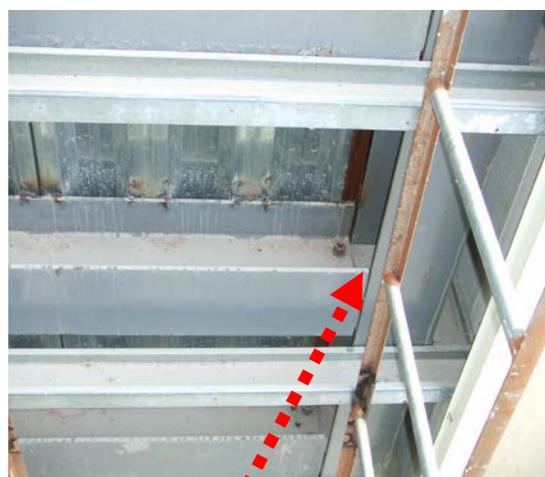
1. 本案施工材料未試驗及焊道未檢驗，故無法提供相關試驗報告。
2. 玉米單位重為 54lb/英斗，約為 $700.12 \text{ kg/m}^3 = 0.70012 \text{ T/m}^3$ ，事故發生時玉米屯放深度約 22 公尺。距地面 6 公尺為鋼筋混凝土牆，故距地面 6 公尺處玉米單位面積重為 11.2 T/m^2 。梁(深度約 22 公尺處)受拉面積約 $0.75 \times 3.6 = 2.7 \text{ m}^2$ ，玉米屯放時，深度約 22 公尺產生之側向壓力作用於 SG1 及 SG2 梁與 SC1 柱之最大拉力，介於 9.072 T~15.12 T(假設側向壓力係數為 0.3~0.5)。
3. 現場調查時確認本案例施工僅施工中間填角銲，兩側全滲透開槽銲並未銲接如下圖照片所示：

圖 11、兩側全滲透開槽銲並未銲接

圖 12、兩側全滲透開槽銲並未銲接

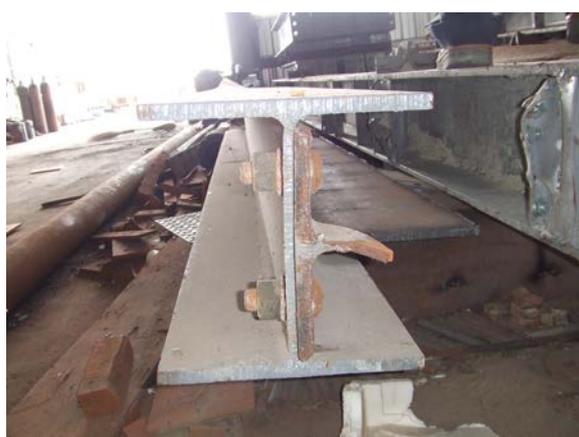
圖 13、SG1H250X250X 9X14 端部未開槽及未銲接正面現況

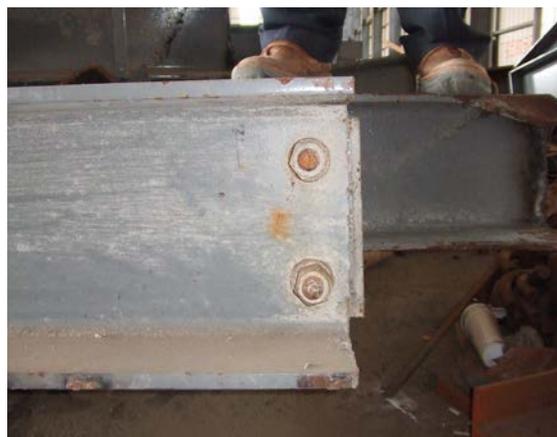
圖 14、SG1H250X250X 9X14 端部未開槽及未銲接側面現況
