# 台北市歷史建築「十字軒」修復計畫與古蹟修復 及再利用辦法內容比較之研究

中國文化大學建築及都市設計研究所碩士生  
中國文化大學建築及都市設計研究所副教授  
台北市歷史建築十字軒修復計畫主持人

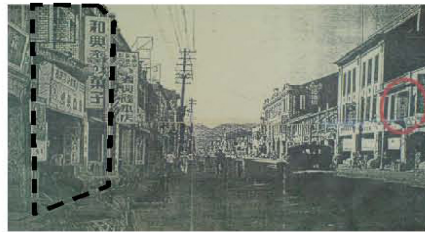
拍攝時間約為西元 1940 年
