# 台北市歷史建築迪化街296號修復計畫與古蹟修復 及再利用辦法內容比較之研究

本文旨在研究台北市歷史建築「迪化街296號」修復計畫內容與依「文化資產保存法」第二十一條第四項規定訂定之「古蹟修復及再利用辦法」第二條古蹟修復及再利用辦理事項是否合宜。檢討項目包含歷史調查、再利用適宜性評估、因應計畫、規劃設計施工（平面圖施工前後照片），依據蒐集台北市歷史建築「迪化街296號」維護事業計畫暨都市設計審議案報告書、施工前中後照片、修復工作成果報告書進行研究。以提供國內相關古蹟與歷史建築擬定修復計畫或再利用計畫之參考。

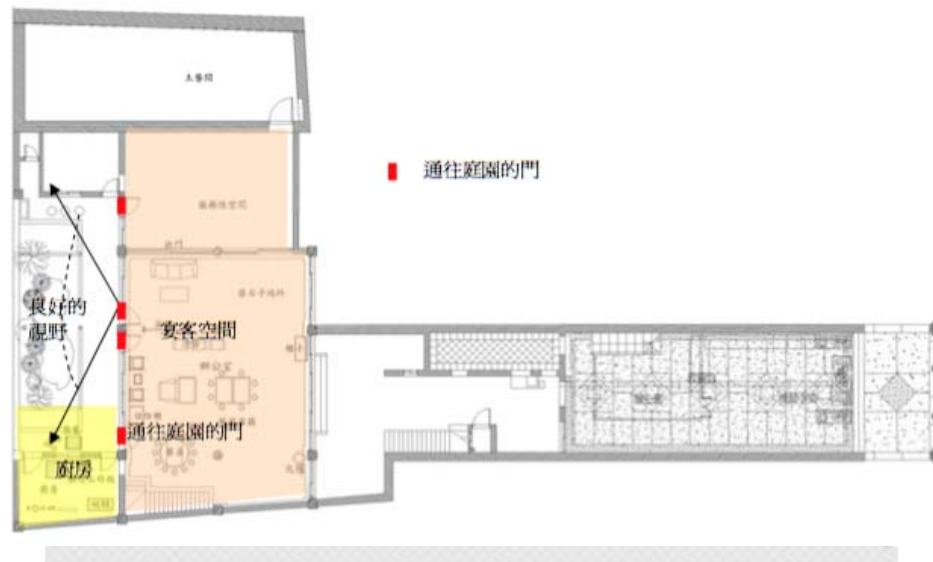
第二進建造的目的為宴客使用，為民國五〇年代之設計風，因此空間以寬敞為主，故其跨距2.5公尺乘4公尺，宴客廳中央設置三支圓柱，為儀典式的作法，裝修皆採用磨石子裝修，以強調宴會廳之空間特性，除柱子外，地板及建物牆壁台度80公分以下設均磨石子，磨石子的配比為五〇年代之典型。其次，二層設置鐵欄杆，陽台及背面庭園造景，為宴客使用及家人休息活動空間，一樓通往庭園的門共四個，二樓設置出挑陽台，通往陽台的們共四個，提供來「吃會」的人可至陽台觀看庭園，如下圖。

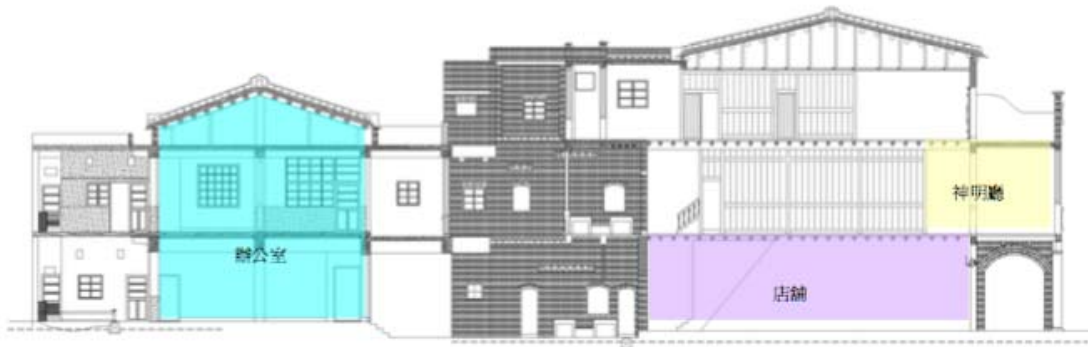
1. RC楣梁構造作法：立面RC楣梁以分割線條模倣石材分割搭接方式，部分有雕刻紋裝飾。值得注意的是，本研究案例之RC梁應處於混凝土試驗期，正立面之承重牆厚度為 $1.5B$ ，故梁採24公分乘33公分大小設置於外層，內層為木梁，形成木構與RC共構的現象。
2. 窗台與女兒牆細部工法：窗台作法除了中央為商號之泥座，左右之窗台之作法以酒瓶欄杆鑲飾，或直接以紅磚面疊砌後，表面設置洗石子之為窗台設計。而女兒牆之作法除了有採用窗台類似之作法外，亦使用牌樓面作為裝飾。
3. 第二進禮堂模式裝修：第二進建造的目的為宴客使用，因此空間以寬敞為主，故其跨距2.5公尺乘4公尺，宴客廳中央設置三支圓柱為儀典式的作法，裝修皆採用磨石子裝修，以強調宴會廳之空間特性，除柱子外，地板及建物牆壁台度80公分以下設均磨石子，磨石子的配比為五〇年代之典型。

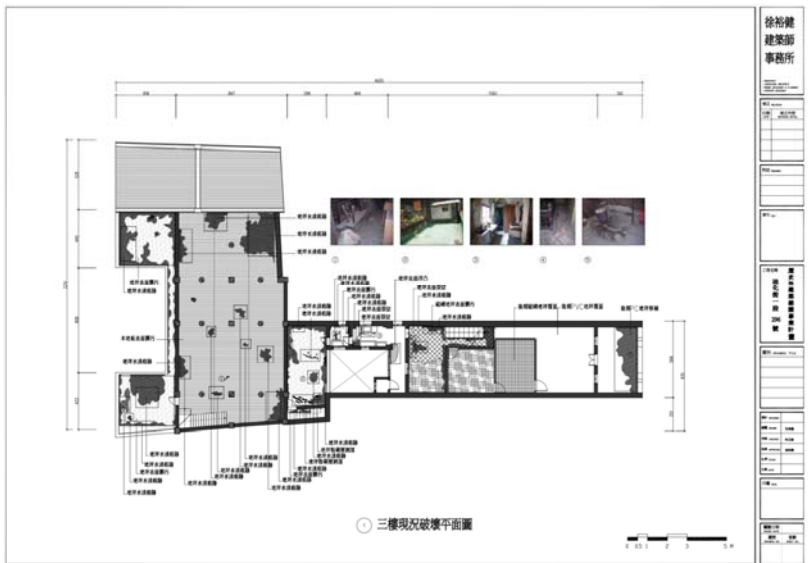
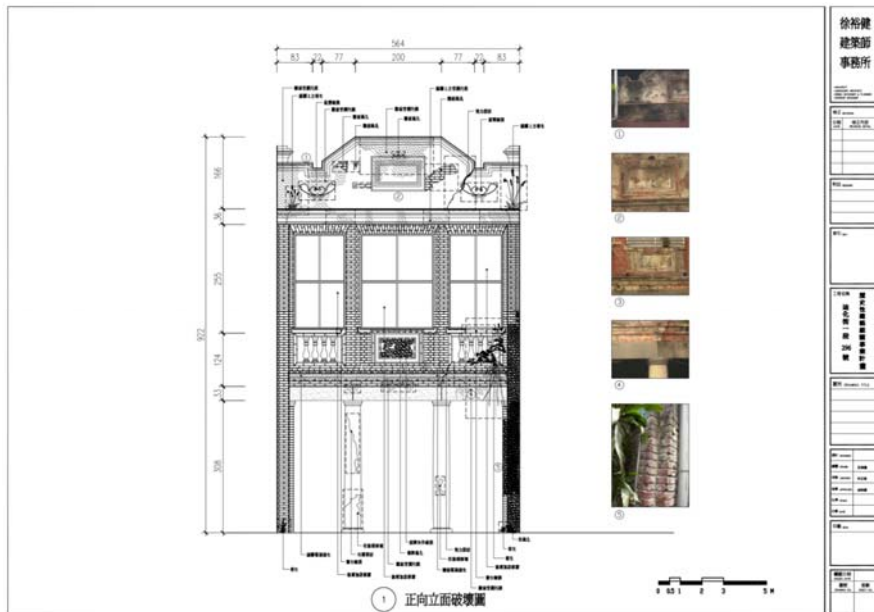
本研究案例現況測繪及圖說如下：

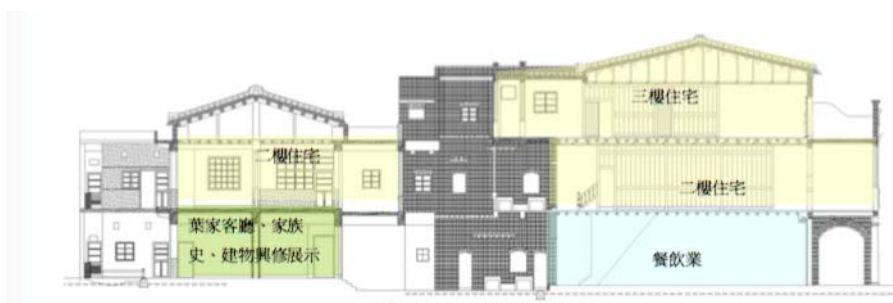
1. 空間使用類型區劃：迪化街 296 號為之歷史為碾米店，內部空間曾作為店鋪空間及土礮間，未來屋主將把一樓出租作為商舖使用，惟現地無法明確瞭解其使用類別，未來擬以「住商混和」、「店舖空間第二進延伸」的空間經營管理使用，第二進一樓原為宴會廳，未來應再利用為客廳及葉家家族史及建物興修過程之展示空間，如下圖。
